INFORME FINAL

LEVANTAMIENTO, SISTEMATIZACIÓN Y ELABORACIÓN DE
INFORMACIÓN PARA DISEÑO DE PROPUESTA DE FIGURA DE
PROTECCIÓN DEL SECTOR DENOMINADO HUMEDAL CALABOZO,
COMUNA DE CORONEL, REGIÓN DE BIOBÍO

Licitación ID: 613419-4-LE20

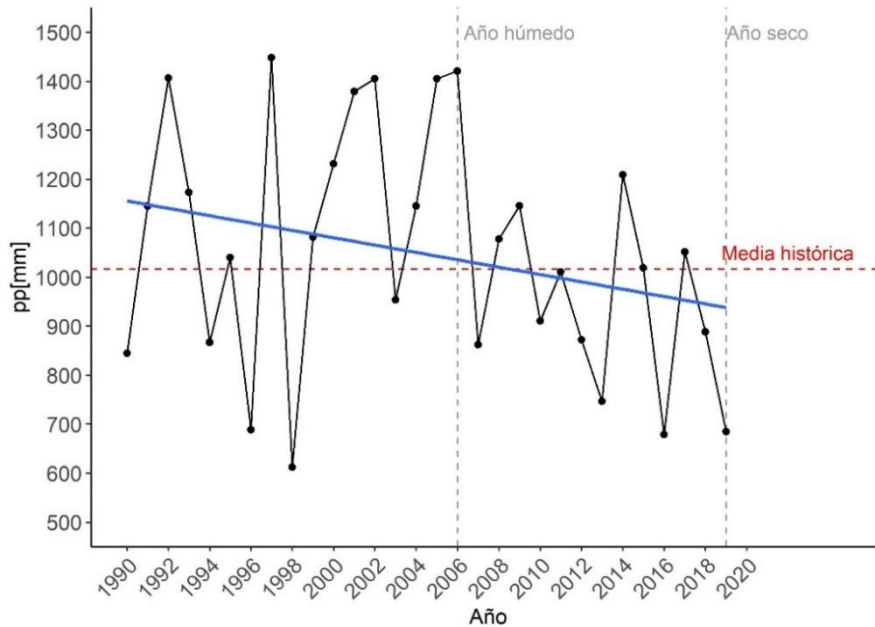
Para delimitar el humedal calabozo se analizó la precipitación media mensual de los últimos 30 años y se seleccionó dos años en condiciones extremas: un año seco y un año húmedo. El año 2006 fue seleccionado como el año húmedo, con el fin de tener una representación de la zona más cercana temporalmente al presente y obtener imágenes satelitales de mejor calidad, alcanzando una precipitación acumulada cercana a 1400 mm. El 2019 fue seleccionado como el año seco, utilizando el mismo criterio mencionado anteriormente. En la Figura 9 se muestran los años seleccionados y la tendencia de la media histórica que da cuenta de la disminución de la precipitación acumulada anual en los últimos 30 años.

Figura 9. Precipitación anual acumulada de los últimos 30 años (línea de tendencia en celeste). Fuente: Elaboración propia

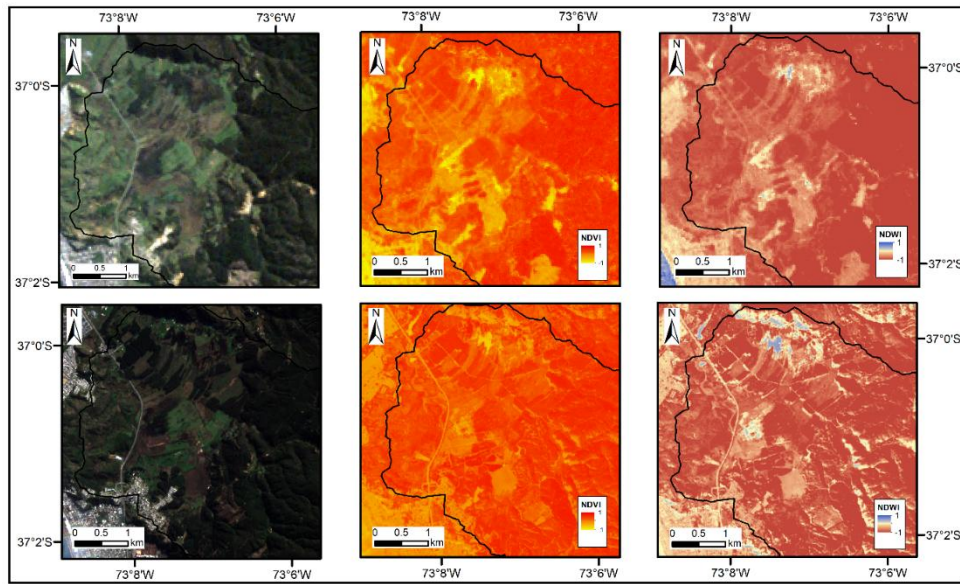
En la Figura 10 se muestran las imágenes de color real o RGB juntos al NDVI y NDWI de la misma imagen, la cuales permiten hacerse una idea de cómo se lleva a cabo el levantamiento de información y análisis. En la parte superior de la figura se encuentra una imagen de invierno del año 2006 del sensor Landsat 5, mientras que en la parte inferior se encuentra una imagen de invierno del año 2019 del sensor Sentinel 2. Las zonas con valores de NDVI cercanos a 1 representan zonas con vegetación muy vigorosa, por el contrario, las zonas con valores menores que 0 y cercanas a -1 son zonas con escasa vegetación o suelos desnudos. Por otro lado, los valores de NDWI cercanos a 1 son lugares que presentan espejos de agua visibles o hay una gran cantidad de humedad, mientras que los valores inferiores a 0 y cercanos a -1 son zonas con muy poca presencia de humedad superficial.

Figura 10. Imágenes satelitales e indicadores de ambos sensores utilizados. Fuente: Elaboración propia

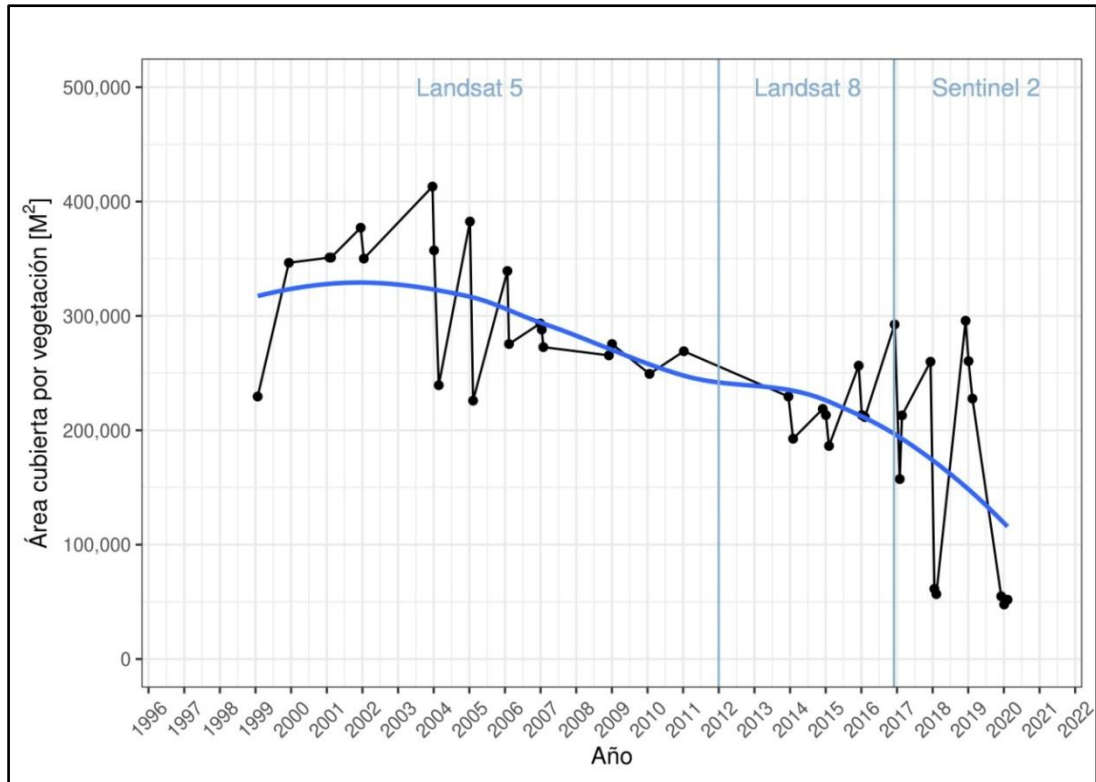
El área cubierta por vegetación riparia representa las zonas en que fluye el estero, bajo el supuesto de que en verano la vegetación que se mantiene vigorosa es aquella que es abastecida por agua debido a la cercanía con este cuerpo de agua. Bajo este escenario se analiza el comportamiento de la vegetación riparia vigorosa dentro el polígono rojo de la figura anterior, esta área muestra una disminución drástica a partir del año 2011, disminuyendo de 250.000 m² a 100.000 m² aproximadamente el área cubierta por vegetación riparia, lo que representa un aumento de la urbanización alrededor del estero en esa zona y un estrechamiento de este mismo. En la figura 16 se muestra la disminución de la vegetación riparia entre 1997-2020.

Figura 16. Área cubierta por vegetación riparia en la zona analizada con los 3 sensores satelital.
Fuente: Elaboración propia

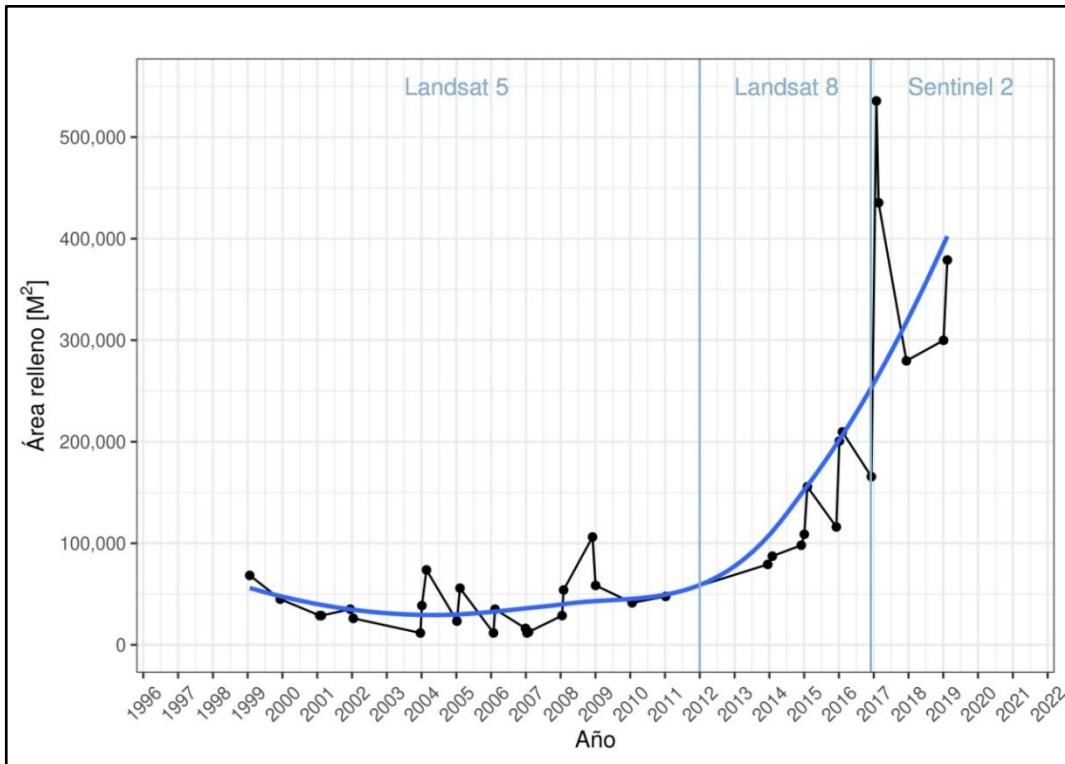
El área que ha sido sustituida por relleno en el fundo cantarrana tuvo un aumento abrupto desde el año 2011 hasta el presente, pasando de 50.000 m² a 350.000 m² de zona de relleno en tan solo 9 años, a continuación, se puede apreciar esto en la Figura 17. Además, en la Figura 18 se muestran dos imágenes de verano en el año 2014 y 2019, donde se puede evidenciar el área que ha sido rellenada.

Figura 17. Área rellena en la zona del fondo de cantarrana. Fuente: Elaboración propia

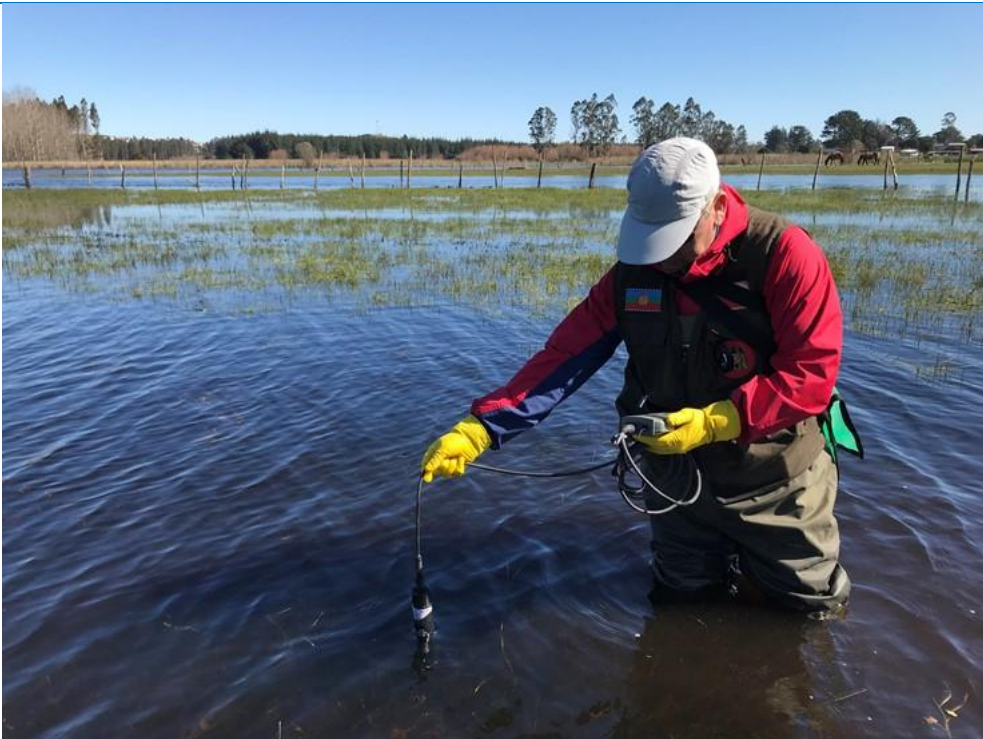
Fotografía 11. Medición parámetros *in situ*

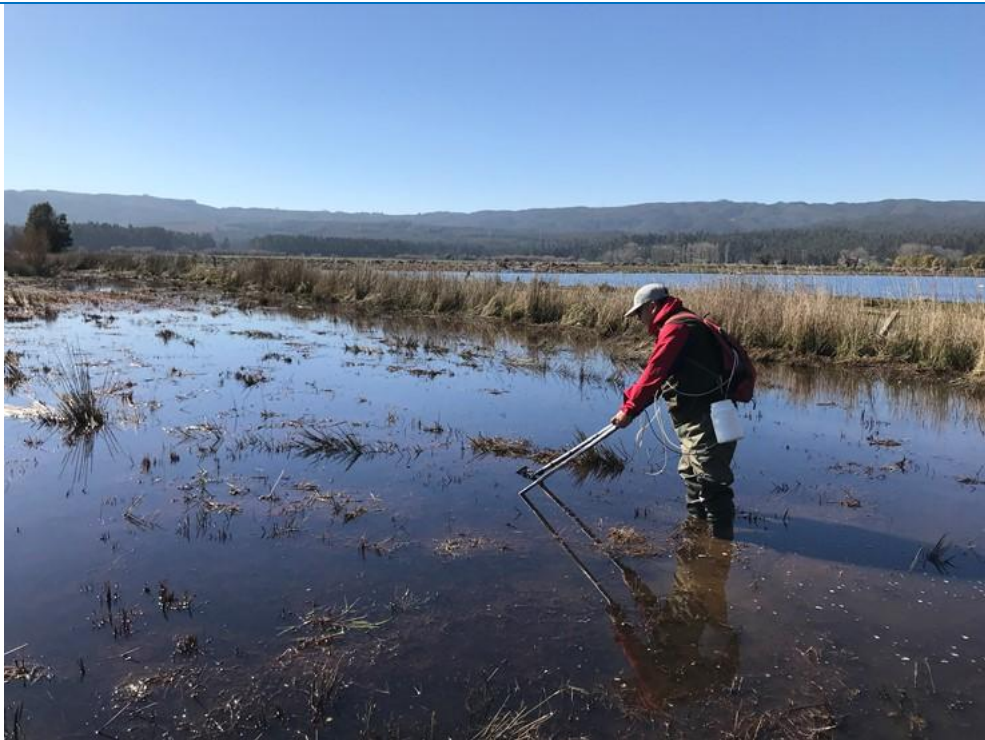
Fotografía 13. Pesca eléctrica
