Diagnóstico del estado
ecológico/ambiental del borde costero de
Huasco, con énfasis en la bahía de
Chapaco, con recomendaciones de
manejo y propuestas de remediación

608897-64-LE21

INFORME DE FINAL

Junio 2022

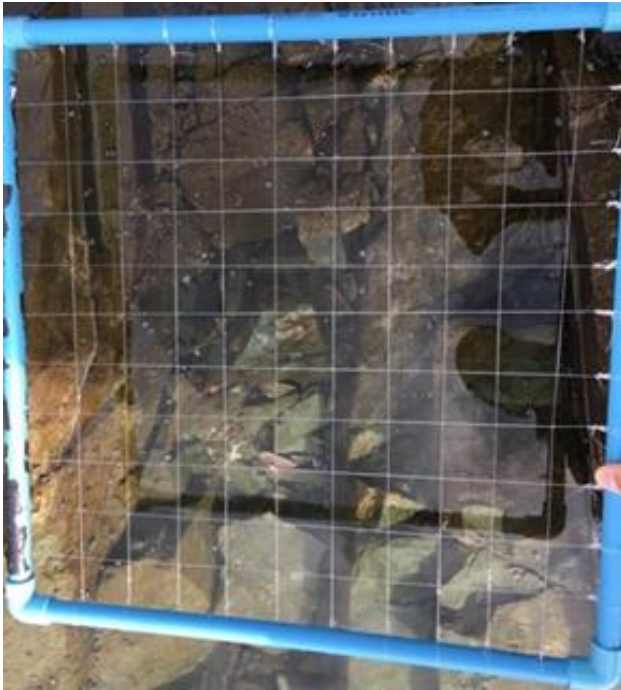
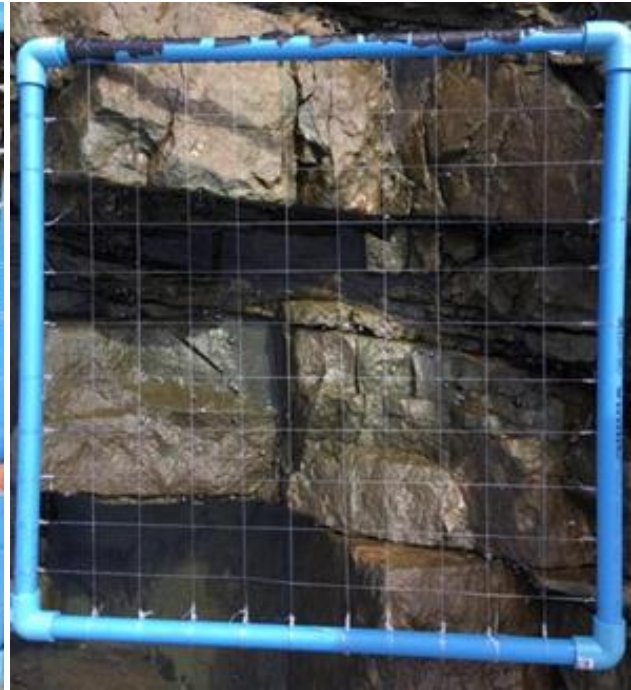
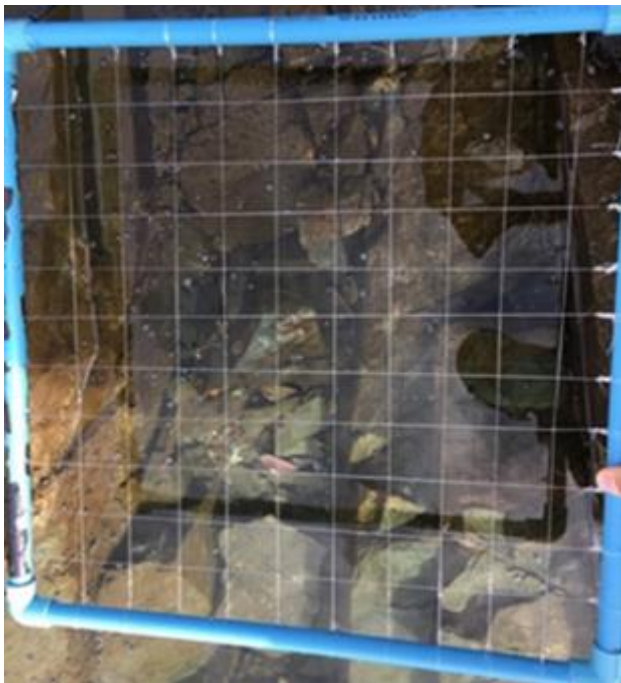
Figura 74 – Fotografías de la franja supralitoral

- Franja supra-litoral (Figura 74): En la parte superior, el litorínido *Echinolittorina peruviana* ocupó una baja porción del sustrato rocoso (< 5% cobertura y > 95% roca descubierta C1-C3), y abajo un parche de cirripedios dominó el sustrato (16%, 36% y 84% cobertura C4-C6 y hasta 11% roca descubierta C6) y *Echinolittorina peruviana* mantuvo una baja cobertura.

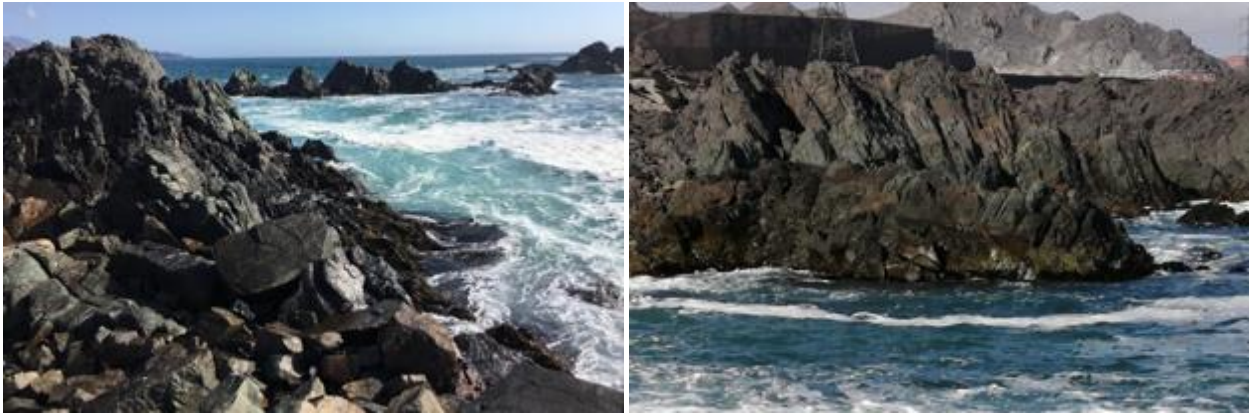
Figura 76 – Fotografías de la franja infralitoral

- Franja infra-litoral (Figura 76): Debido a marejadas no se pudo usar el cuadrante, pero se pudo observar un cinturón de *Lessonia berteroa* (ex *L. nigrescens*, ver imágenes abajo).

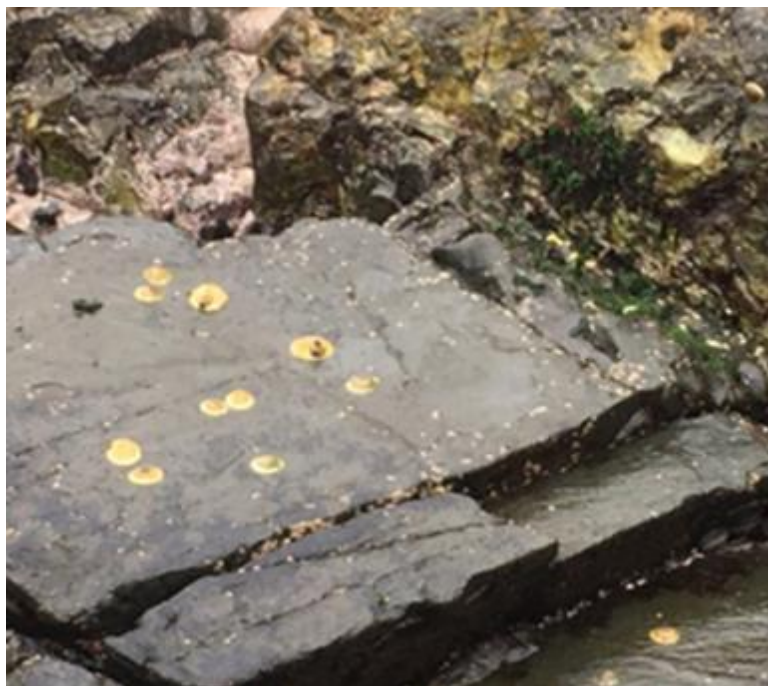
Figura 77 – Fotografías de la franja supralitoral

- Franja supra-litoral (Figura 77): Se observaron cirripedios y *Scurria* cf. *viridula* y más de la mitad del sustrato rocoso descubierto (C1).

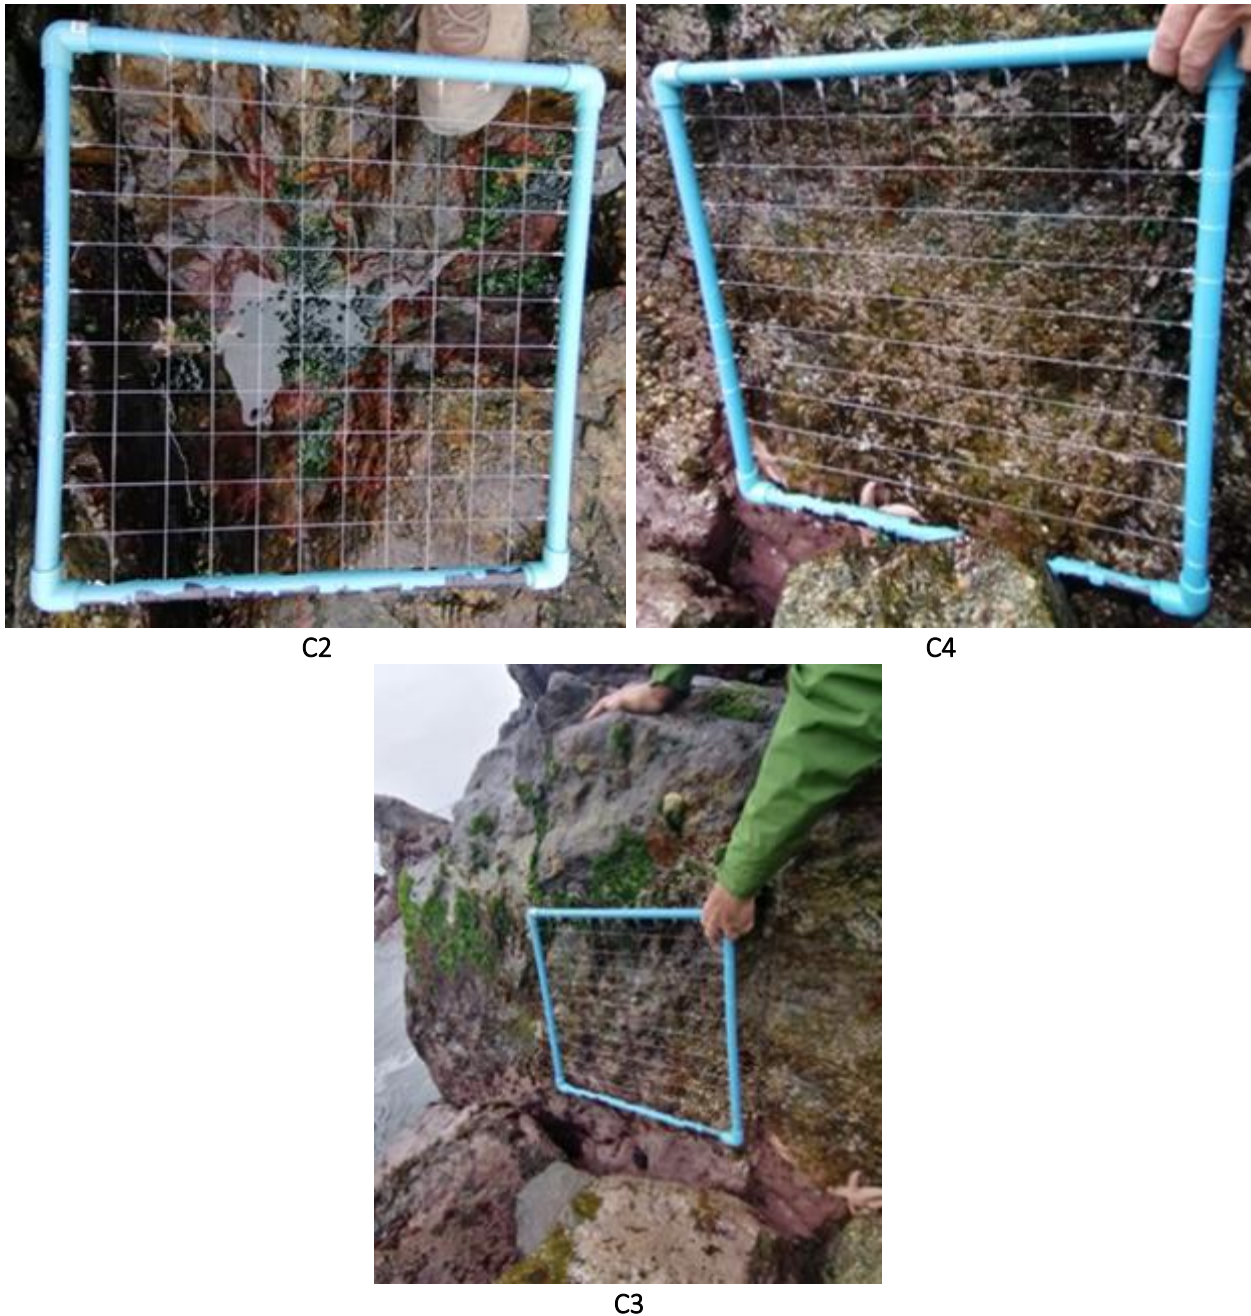
- Franja medio-litoral (Figura 78): Se observó una capa primaria de algas verdes (25% y 1% cobertura C2-C3) y calcáreas (hasta 100% cobertura C4) con el depredador *Stichaster striatus* (hasta 8 ind. m⁻² C4).

Figura 78 – Fotografías de la franja mediolitoral

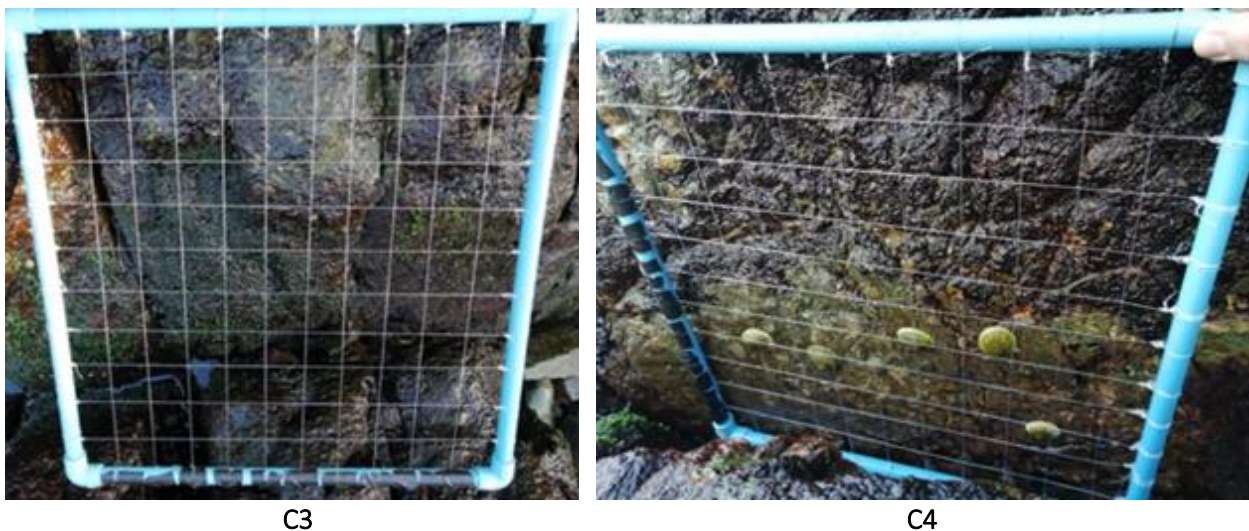
Figura 82 – Fotografías de la franja mediolitoral

- Franja mediolitoral (Figura 82): Se encontró una capa primaria compuesta de algas verdes (30% cobertura C3) y rojas (36 % cobertura C4) y el herbívoro *Scurria viridula* (24 ind. m⁻² C4).

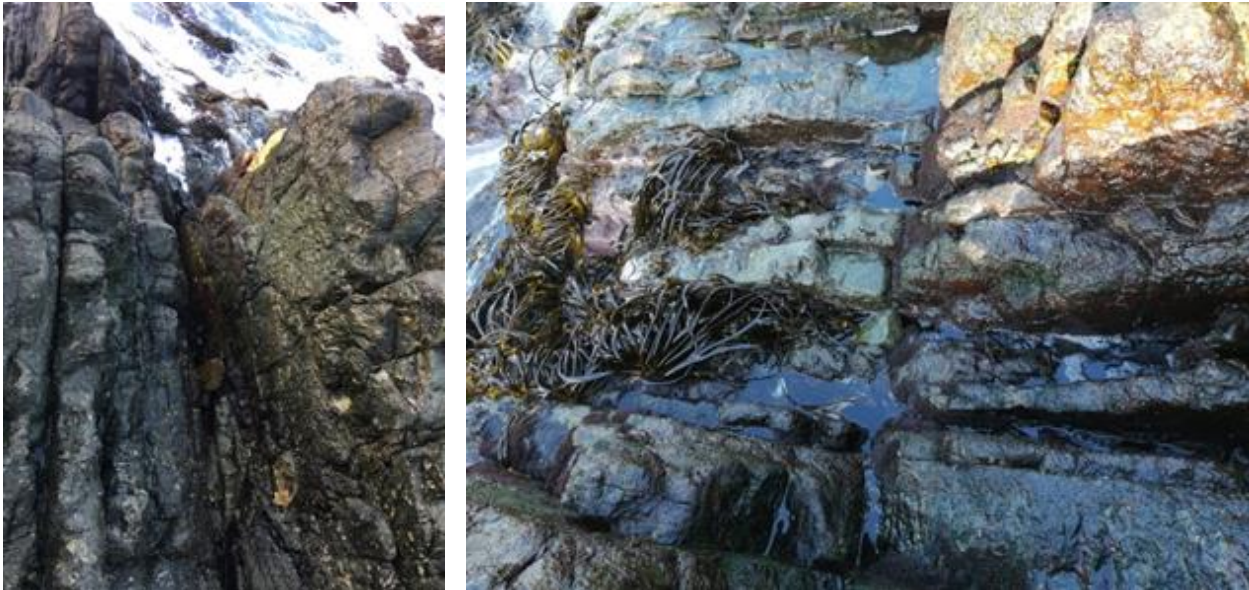
Figura 83 – Fotografías de la franja infralitoral

- Franja infra-litoral (Figura 83): Por marejadas no se pudo usar el cuadrante, pero se pudo registrar la presencia de un cinturón de *Lessonia berteroa* y algas rojas y verdes (ver abajo).

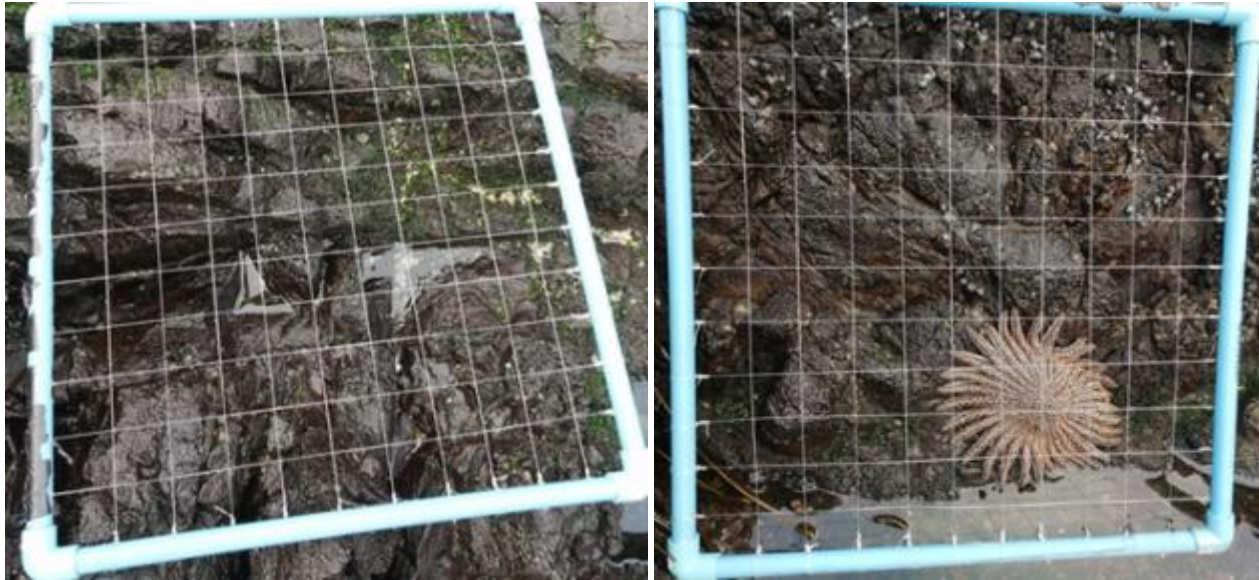
Figura 85 – Fotografías de la franja mediolitoral

- Franja medio-litoral (Figura 85): Formado por algas verdes (< 15 % cobertura C4-5), litorínidos (< 5 % cobertura C4) y el depredador *Heliaster helianthus* (hasta 4 ind. m⁻² C4).

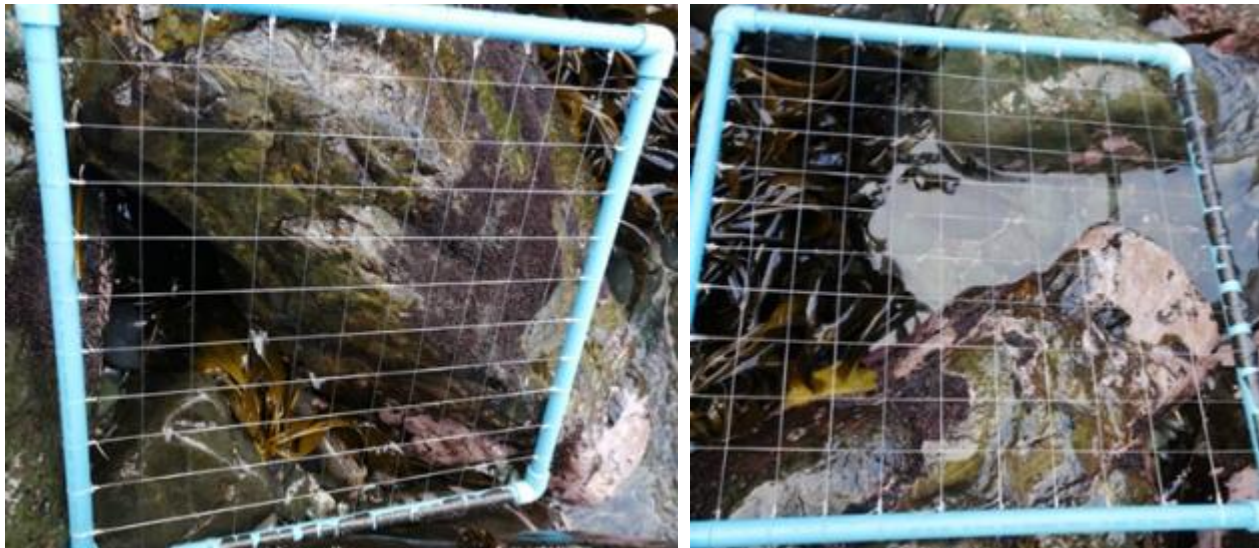
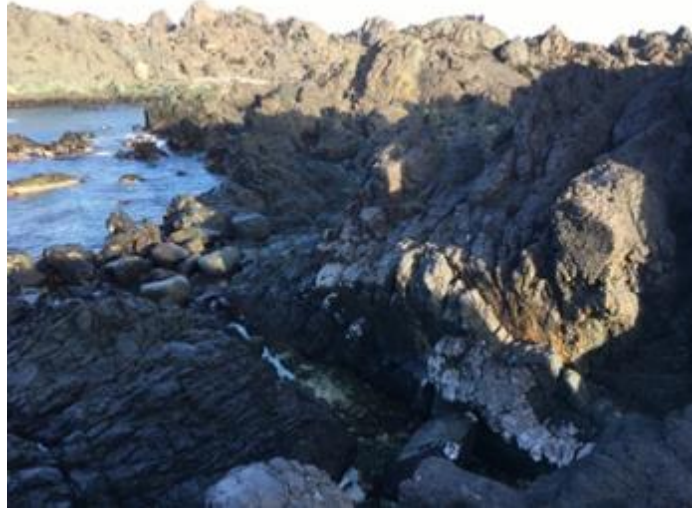
Figura 86 – Fotografías de la franja infralitoral

- Franja infra-litoral (Figura 86): Se encontraron plantas de *Lessonia berteroana* y algas rojas y calcáreas (C5-C6).

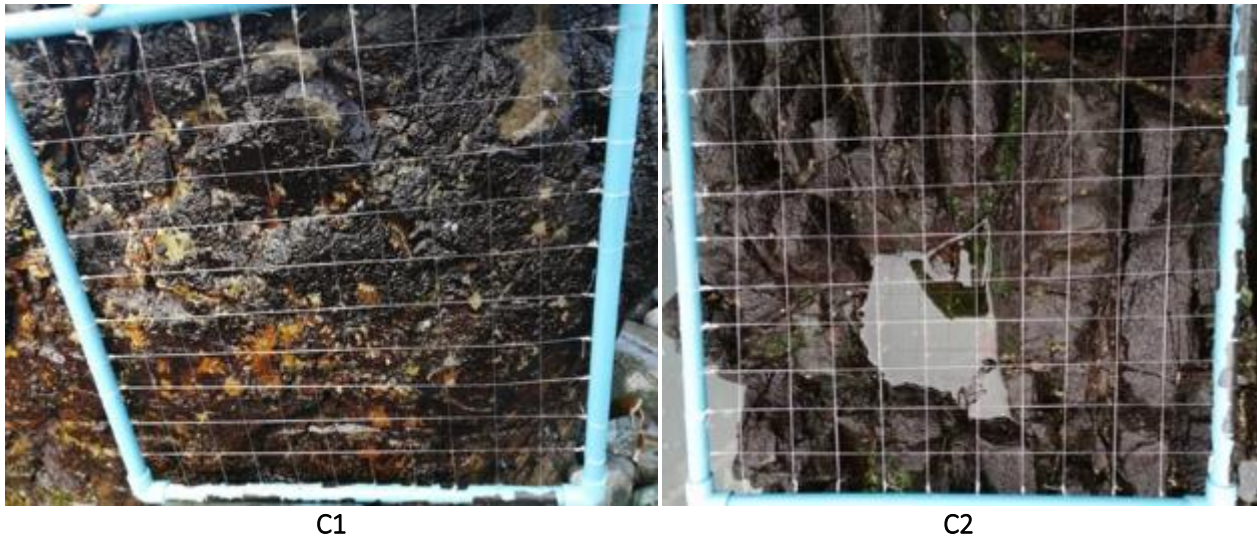
Figura 87 – Fotografías de la franja supralitoral

- Franja supra-litoral (Figura 87): Dominaron las algas rojas y verdes (C1-C2).

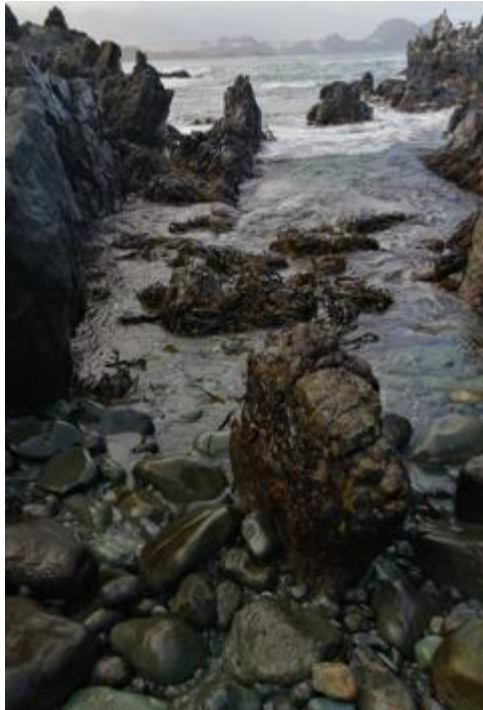
Figura 89 – Fotografías de la franja infralitoral

- Franja infra-litoral (Figura 89): Por marejadas no se pudo usar el cuadrante, pero se pudo registrar la presencia de un cinturón de *Lessonia berteroa* (ver abajo).

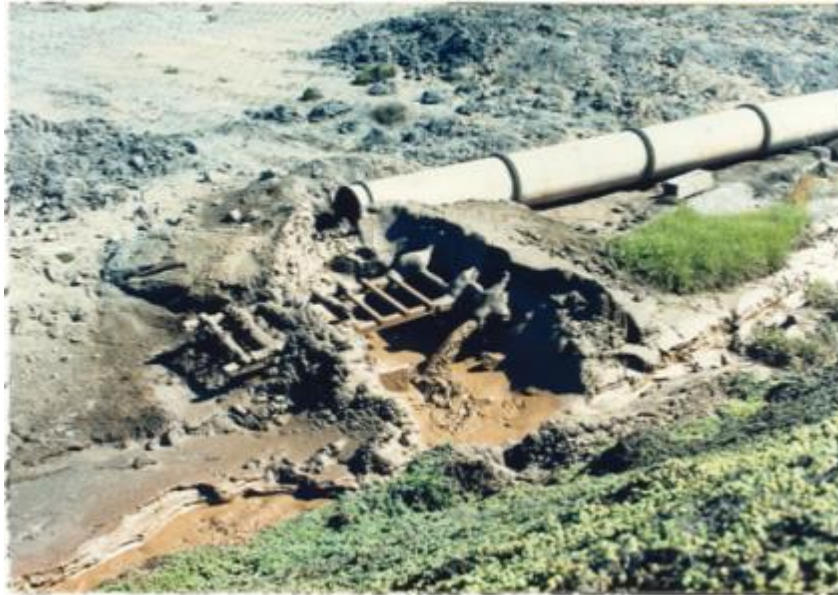
Figura 111 – Relaveducto histórico de CMP

Durante este tiempo, los relaves fueron descargados directamente en la zona intermareal de Chapaco, creando problemas de turbidez evidentes por la introducción de sólidos en una zona de alta energía, que facilitaba su mezcla con el mar (como se muestra en la Figura 111 y Figura 112). Los relaves depositados eran también objeto de resuspensión, erosión y transporte producto del oleaje.

En cuanto a efectos específicos en la biota SEMAR (1989) reporta que no hay efectos en las comunidades intermareales, pero que “la eliminación de desechos industriales a Chapaco ha afectado drásticamente las cadenas tróficas submareales”, y que se afectan no solo los organismos asociados al fondo marino, sino que también a aquellos de la columna de agua, indicado por la escasa diversidad de peces observada.

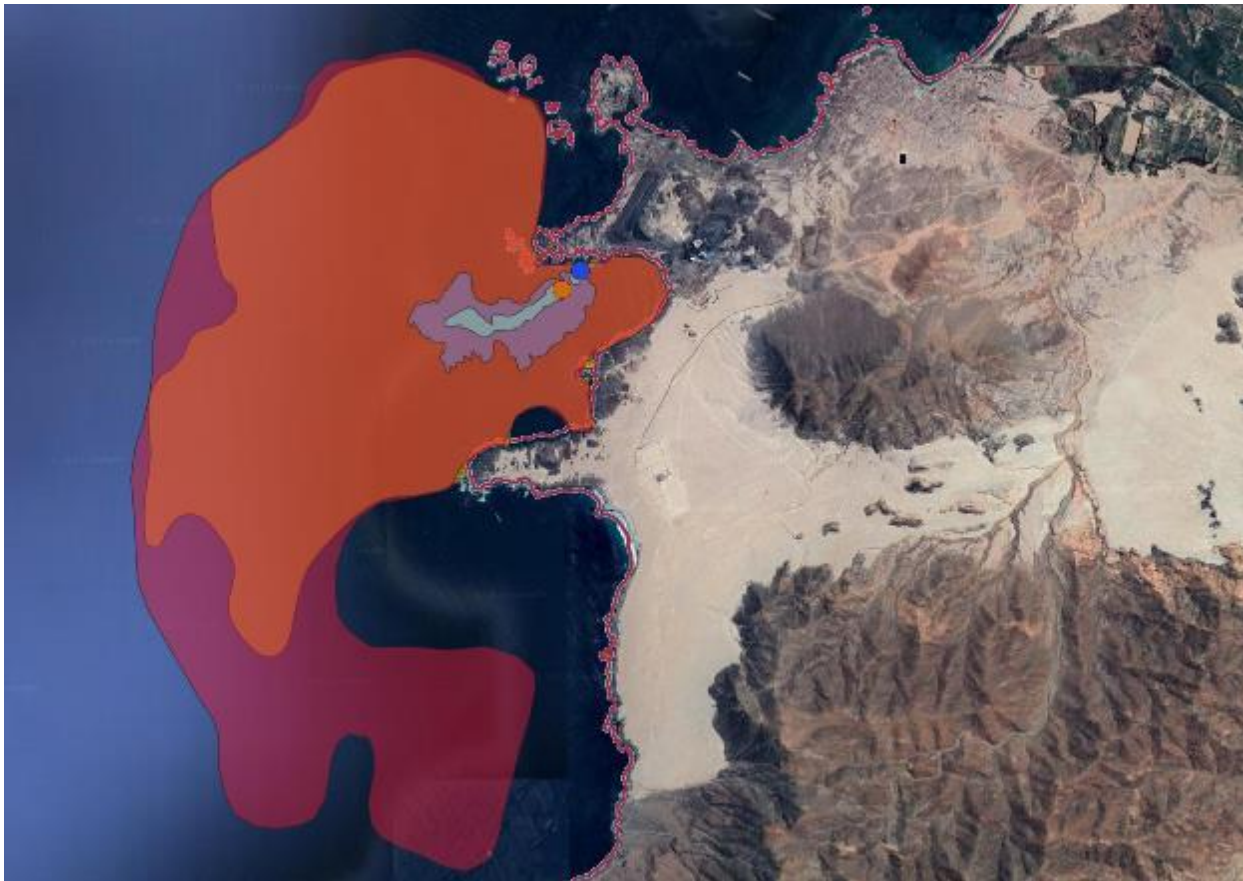
Figura 113 – Footprint del Relave

El footprint actual del relave se presenta en la Figura 113.

No se tiene información reciente del tamaño del footprint del relave, sin embargo, el *Anexo 17: Análisis geoespacial y predicción de la descarga* incluido en la DIA Cese de la descarga (PRDW, 2018) indica un footprint total de 3099 Ha aproximadamente. En cuanto al sector donde el relave tendría un espesor mayor a 5cm de relave, tendría una extensión de 2061Ha. Adicionalmente, de manera indicativa, se calculó el área donde el relave tendría un espesor mayor a 4m (133 Ha) y mayor a 10m (24,6 Ha), utilizando la diferencia de niveles en batimetría entre los años 1993 y 2011. El estudio de PRDW (2018), indica también de manera predictiva que a una descarga de 9.13Mton en 5 años (hasta la fecha de cese de descarga, el 2023) el relave estaría contenido en el footprint actual. Lo anterior se presenta en la Figura 114.

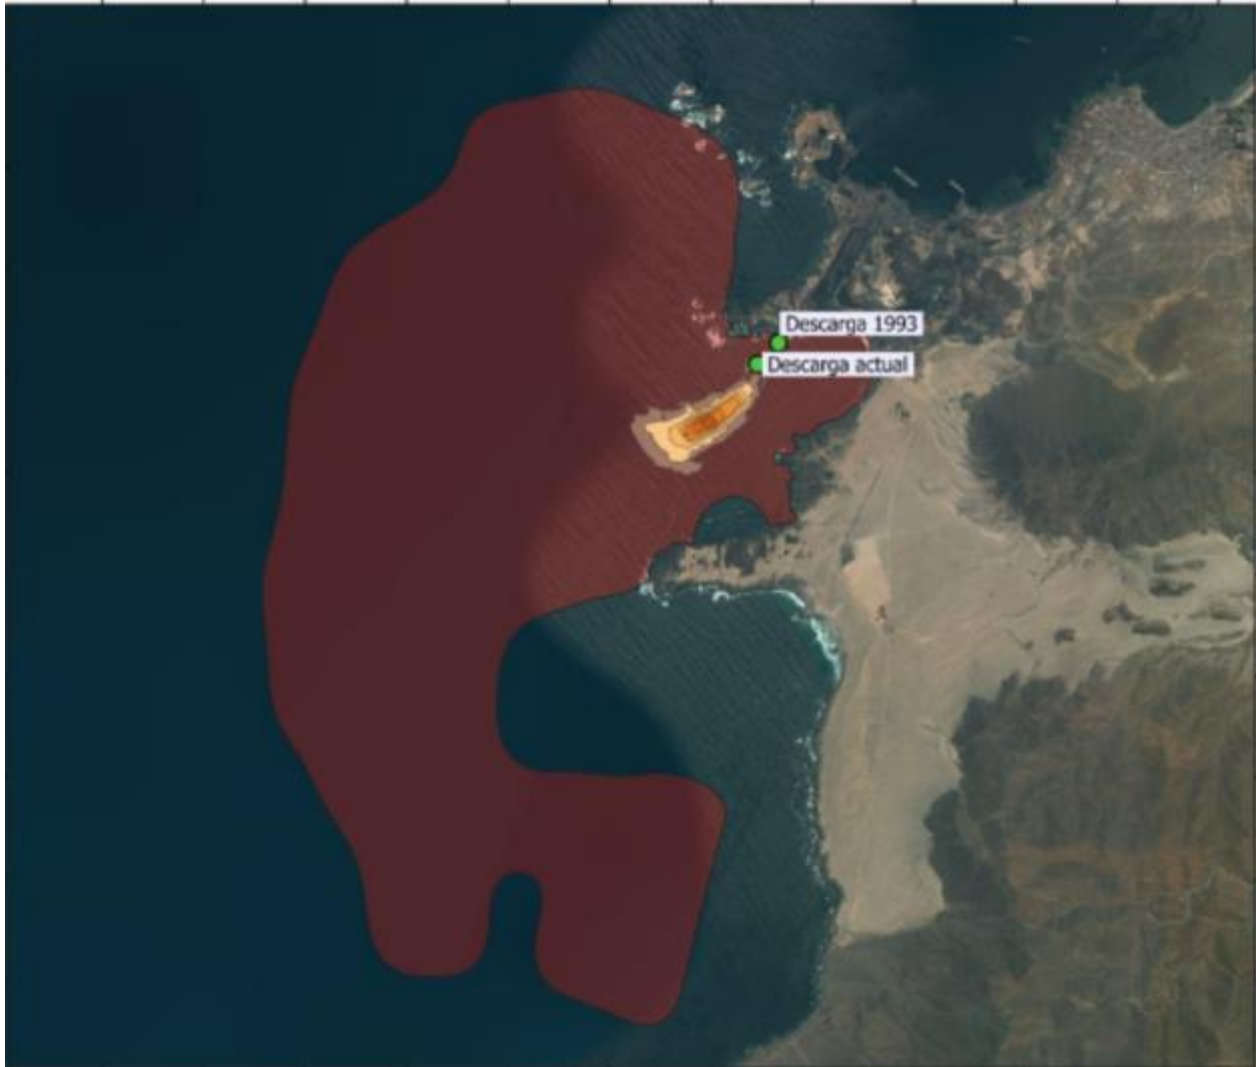
Figura 114 – Footprint del Relave y predicción al 2023

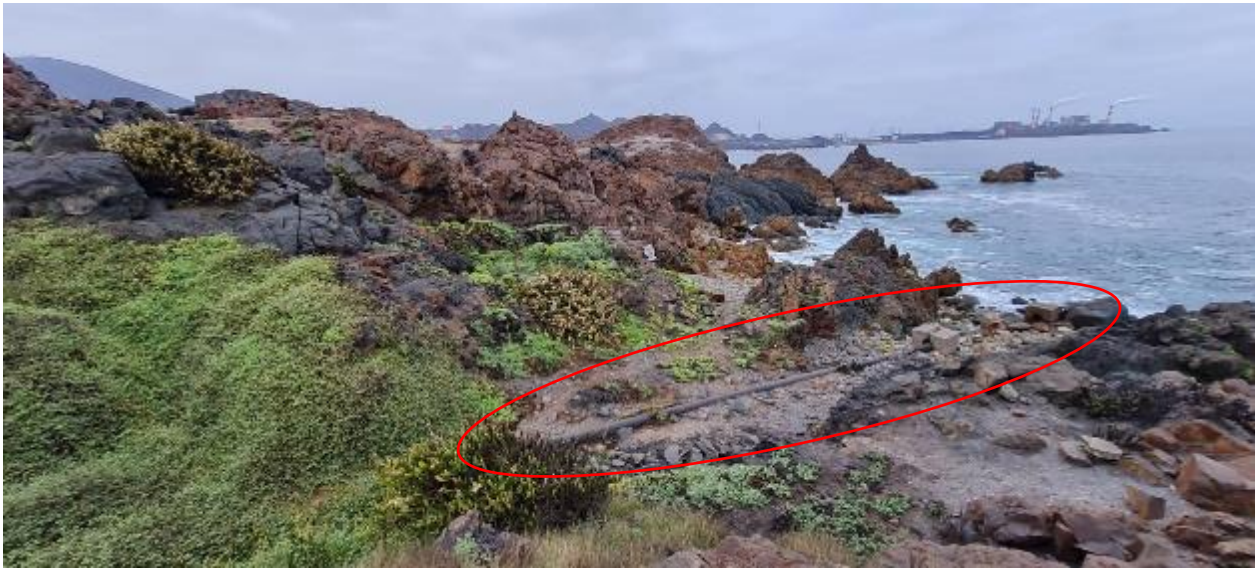
Una revisión de documentos históricos (SEMAR, 1989) indicaría que la tubería correspondería a un emisario histórico, de diámetro 25 cm, que evacuaba las aguas servidas de 31 casas y un parvulario (población CMP Huasco II). En el momento de la evaluación de SEMAR, existían solicitudes para poder utilizarlo en la red de alcantarillado general de Huasco. Adicionalmente, su estado se describe como precario por corrosión.

Figura 118 – Tubería histórica, posible fuente no autorizada en sector emisario submarino
Fuente: Elaboración propia

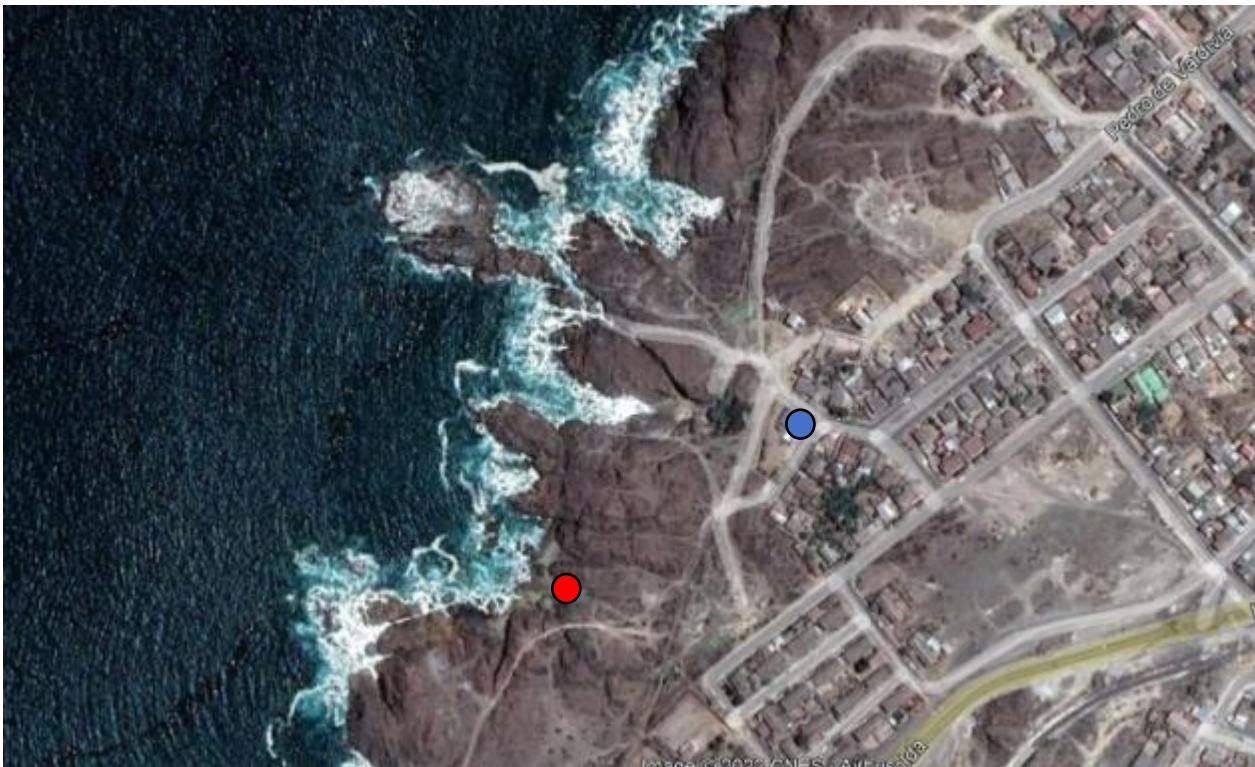
Figura 119 – Ubicación tubería histórica, posible fuente no autorizada en sector emisario submarino
En rojo, tubería histórica y en azul instalaciones de Nueva Atacama. Fuente: Elaboración propia (GoogleEarth)
